Diagnostyka i remonty betonowych elektrowni wodnych

Diagnosis and repairs of concrete construction of hydropower plants

Streszczenie. W artykule przedstawiono typowe uszkodzenia betonowych konstrukcji elektrowni wodnych powstałe podczas 80-letniej eksploatacji. Przedstawiono wybrane problemy występujące przy diagnostyce, remontach i naprawach tego typu obiektów.

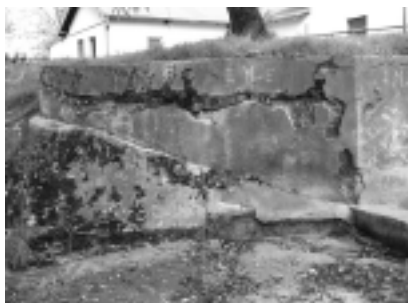
czące matrycę cementową i odsłaniające kruszywo). Ścieranie zaś powstaje w wyniku tarcia piasku o beton, niszcząc matrycę cementową i kruszywo [3]. Proces degradacji konstrukcji elektrowni wodnych najbardziej widoczny jest w zewnętrznej warstwie otuliny betonowej. Jak pokazano na fotografiach 1 i 2, często uszkodzenia betonu są na znacznej powierzchni do głębokości kilkudziesięciu milimetrów (karbonatyzacja, kawitacja, ścieranie, uderzenia, korozja mrozowa). Fotografia 3 przedstawia uszkodzenia konstrukcji wynikające z nieszczelności (przecieki w przerwach ro-

Fot. 1. Spękania betonu od korzeni drzew

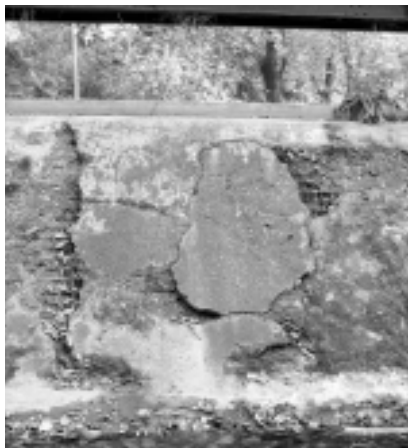
Fot. 2. Uszkodzona otulina (odsłonięte zbrojenie)

W badanych elektrowniach wodnych wytrzymałość betonu na ściskanie oceniana metodami niszczącymi mieści się w klasach C12/15 ÷ C20/25. Natomiast wytrzymałość betonu na odrywanie warstwy przypowierzchniowej (mierzona testem pull-off) jest niższa, niż wynika to z klasy betonu. Aby zabiegi naprawcze były skuteczne, należy zapewnić wymaganą przez normę [4] minimalną przyczepność warstwy naprawczej do istniejącego betonu. Dostawcy systemów naprawczych wymagają minimalnej klasy betonu podłoża C20/25. Niestety w większości przypadków wytrzymałość betonu na odrywanie jest niższa. Takie naprawy mogą okazać się nieskuteczne. Należy więc, przed wykonaniem warstwy naprawczej, najpierw wzmocnić istniejące podłoże (np. skuć luźny beton i wykonać nową warstwę nośną współpracującą z dotychczasową częścią ściany).

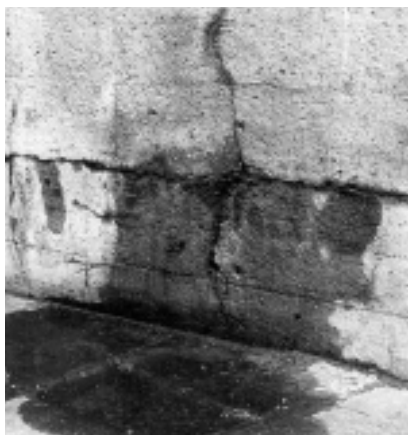
Fot. 3. Przecieki przez przerwę roboczą

bocznych, dylatacjach oraz w zarysowanym betonie). Najczęściej nie zastosowano właściwych uszczelnień tych miejsc. Niektóre problemy wynikają z błędów technologicznych przy betonowaniu, jak niewłaściwa pielęgnacja, rozsegregowanie kruszywa, nieprawidłowe zagęszczenie betonu (fotografia 4).

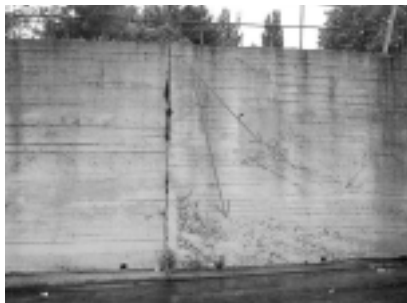
Fot. 4. Błędy przy układaniu betonu
