mgr inż. Robert Janiak<sup>1)</sup>

# Najczęstsze błędy wykonawcze przy wznoszeniu ścian z ABK

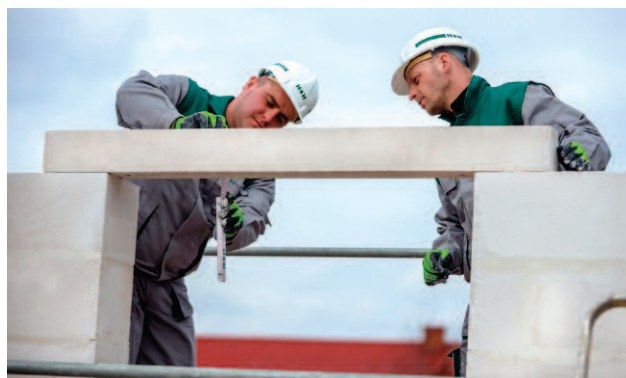
**Osadzanie na ścianie prefabrykowanego, systemowego nadproża ze zbrojonego betonu komórkowego** Fot. H+H Polska Sp. z o.o.

**Błędy przy obróbce otworów drzwiowych i okiennych.** Jednym z problemów występujących podczas wykonywania otworów drzwiowych i okiennych w ścianach z betonu komórkowego jest brak nadproży lub ich nieprawidłowe osadzenie, co prowadzi do znacznego osłabienia konstrukcji w obszarze nad otworami. W dłuższej perspektywie taka sytuacja może skutkować powstawaniem rys i deformacji. Zdarza się również, że nadproża nie są odpowiednio podparte podczas montażu, co powoduje ich przemieszczenie lub niewłaściwe rozłożenie obciążeń. Dodatkowo, niekontrolowane i przypadkowe wycięcia w nadprożach, wykonywane na potrzeby instalacji elektrycznych, wodnych czy wentylacyjnych, mogą prowadzić do lokalnego osłabienia materiału, co zwiększa ryzyko pęknięć i utraty integralności ściany. W nadprożach należy unikać wykonywania jakichkolwiek bruzd, wnęk i otworów. W celu uniknięcia takich błędów, zaleca się stosowanie prefabrykowanych nadproży systemowych (fotografia), które są projektowane z uwzględnieniem odpowiedniej wytrzymałości. Wszystkie otwory powinny być wykonywane zgodnie z dokumentacją projektową oraz z zachowaniem zasad sztuki budowlanej.
