# Jak uratować beton w konstrukcji podziemnej, który nie spełnia wymagań trwałościowych?

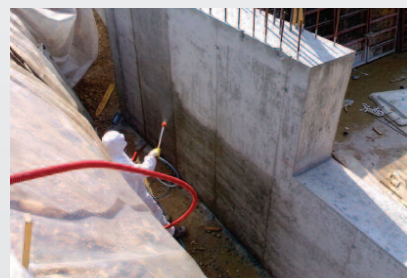
Przegroda betonowa w konstrukcji podziemnej

Aplikację preparatu wykonano metodą natryskową, przy zużyciu 450 g/m<sup>2</sup>, dobranym do rzeczywistej chłonności podłoża. **Vetrofluid** wniknął w strukturę betonu i, reagując z wolnym wodorotlenkiem wapnia, doprowadził do wtórnego utworzenia faz C-S-H trwale zagęszczających system kapilarny w strefie roboczej betonu. Ochrona miała charakter strukturalny i nie polegała na tworzeniu dodatkowej warstwy powłokowej.

W przeciwieństwie do klasycznych powłok ochronnych impregnacja **Vetrofluid** nie blokuje dyfuzji pary wodnej. Beton „oddycha”, co ma kluczowe znaczenie w środowisku podziemnym o stałej obecności wilgoci. Dzięki koncentracji działania w strefie ok. 40 mm od lica betonu ochrona znajduje się dokładnie tam, gdzie jest najbardziej potrzebna – w obszarze narażo-
